Reflexiones en torno a un artículo aparecido en la prensa con ocasión de los arrastres causados por las lluvias del 12 de agosto 2018 en el río Alfambra a su paso por la localidad de Villalba Baja.

Dr. Alfredo Ollero Ojeda (Univ. de Zaragoza y Centro Ibérico de Restauración Fluvial)

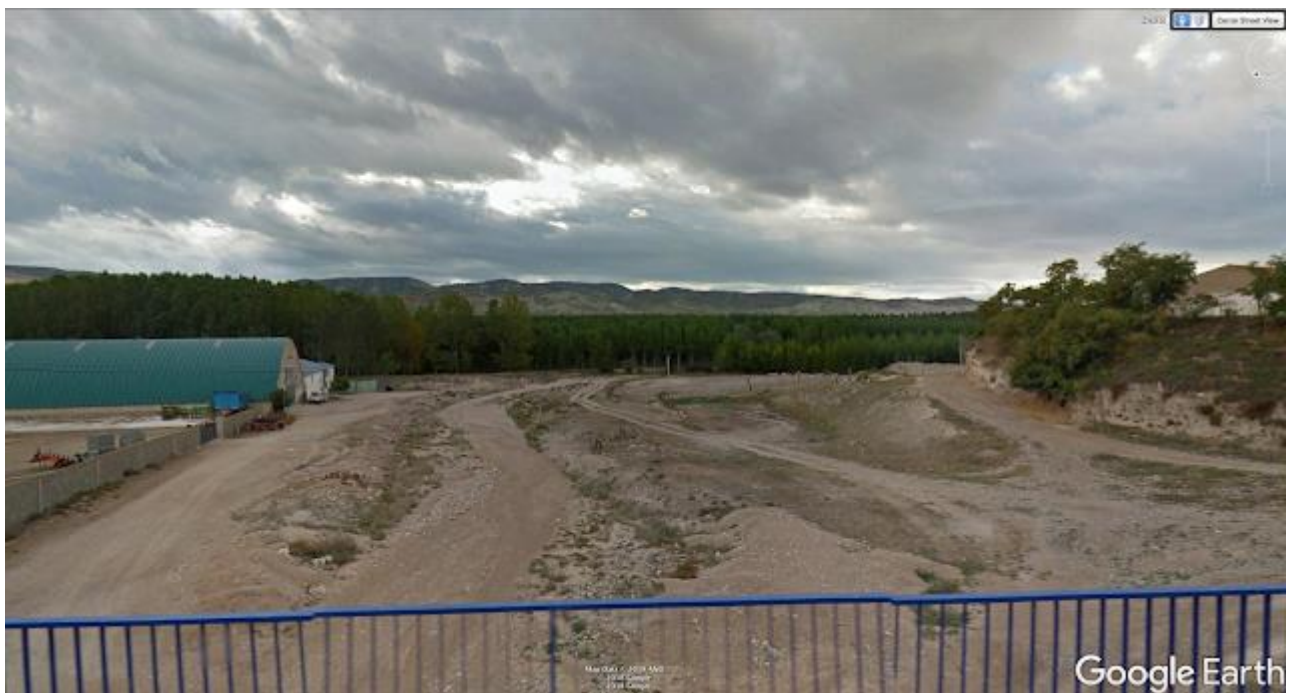
Salida al valle del Alfambra de la rambla responsable. Hay elementos humanos que, que no se ajustan a una correcta ordenación del territorio y gestión del riesgo de inundación.

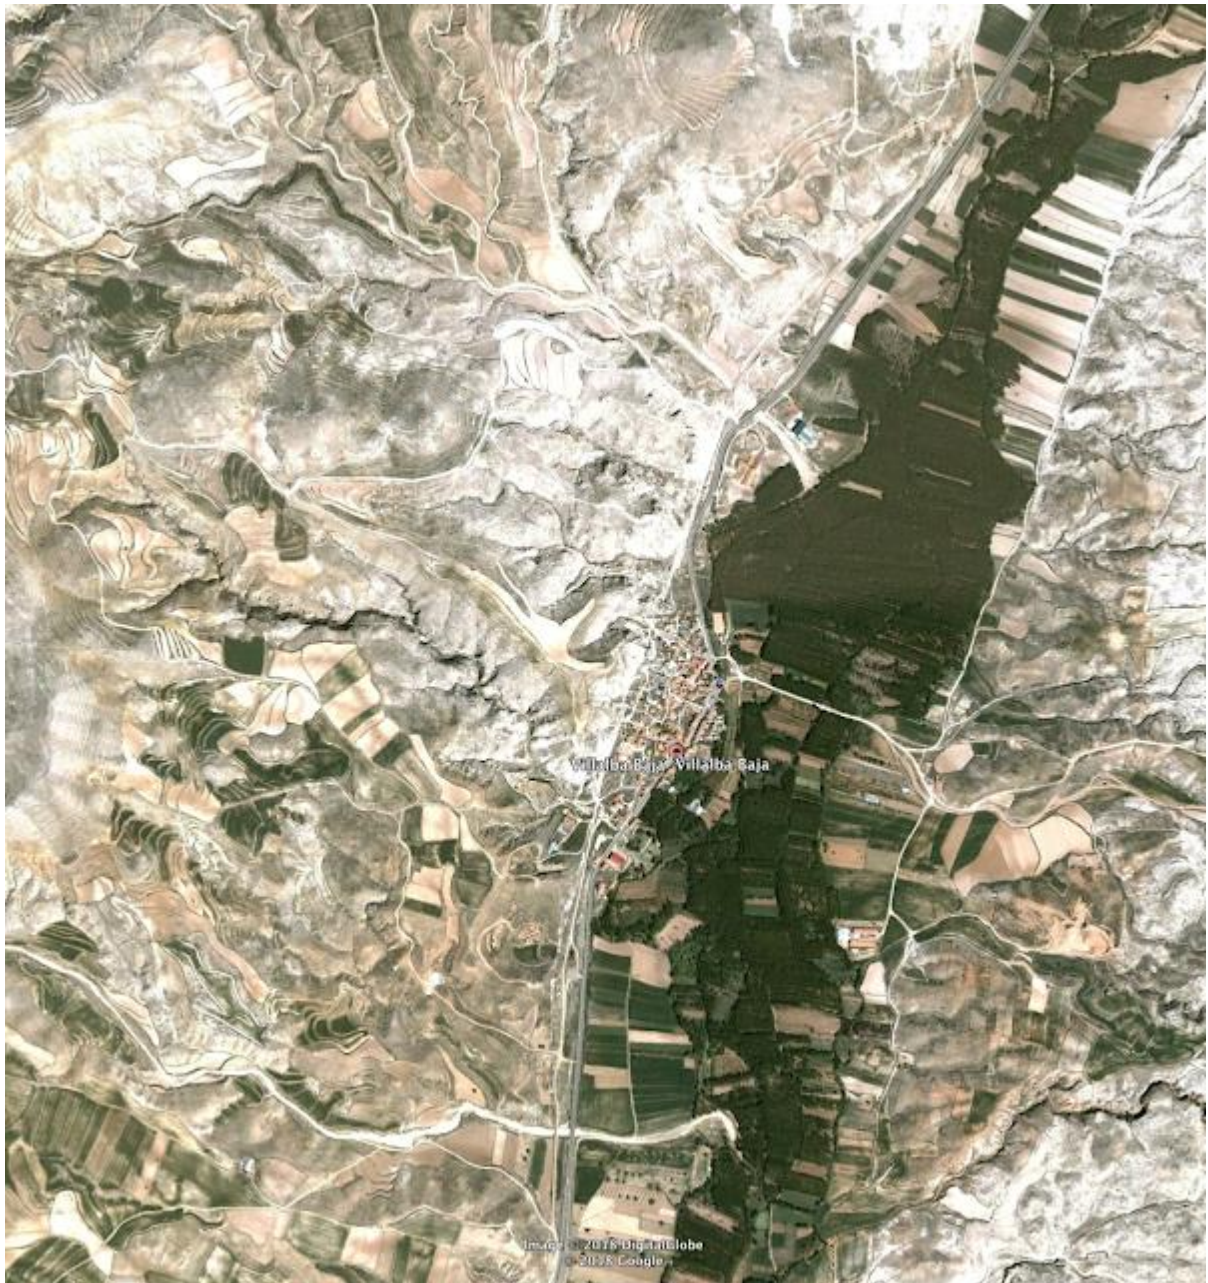
Vista del núcleo de Villalba Baja junto al valle del río Alfambra cubierto de choperas. Aguas arriba, al norte del pueblo, se ve la desembocadura de la rambla responsable con sus sedimentos de modificar el trazado del río. Durante milenios las ramblas han desviado el río. Aguas abajo del pueblo se observa otra rambla con la misma disposición.

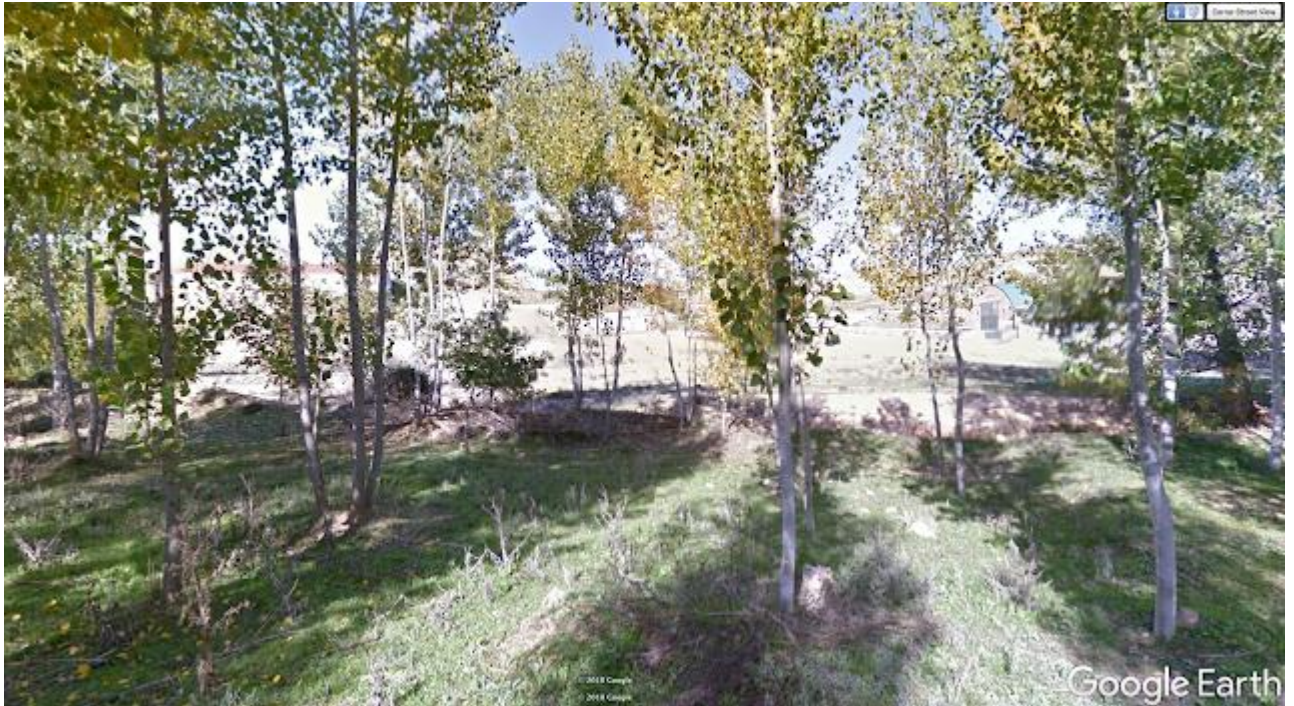
Chopera del Alfambra justo frente a la desembocadura de la rambla del Cerezo. Imagen de 2014. Restos claros de crecida que demuestran que el Alfambra se desborda aquí con frecuencia y facilidad.

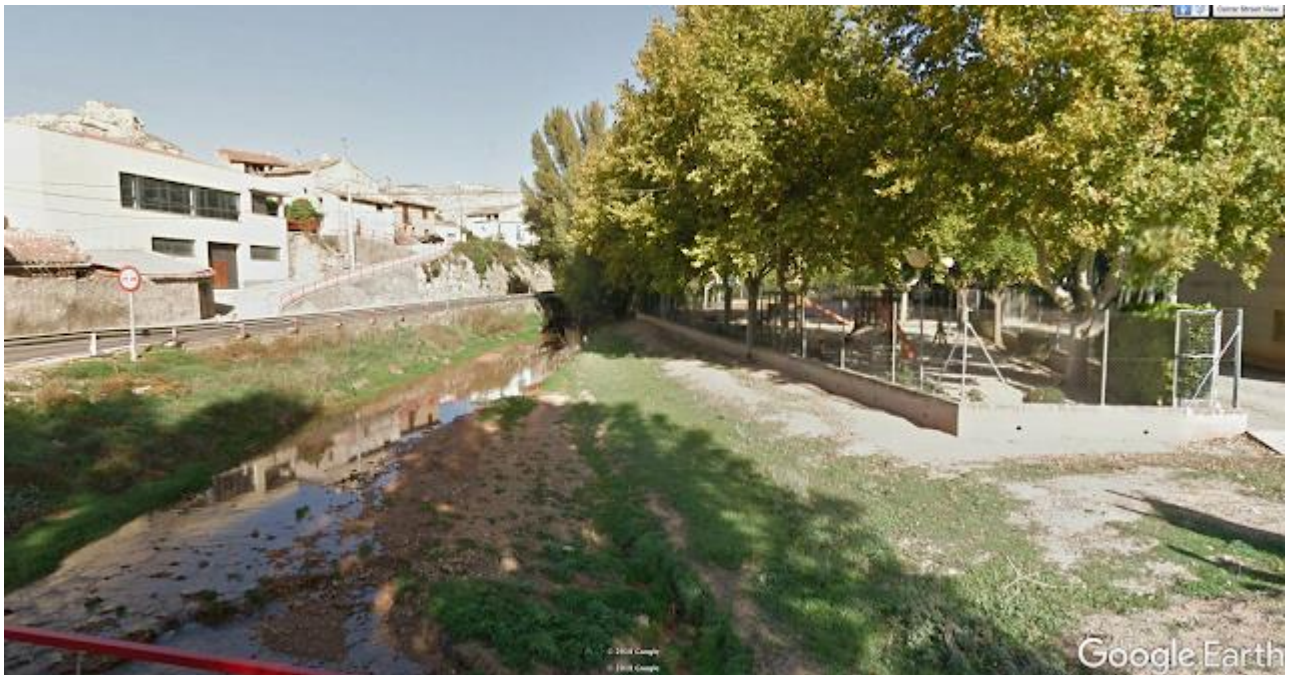
El río Alfambra en Villalba Baja. Parque infantil en zona inundable, desafortunada ubicación. Por tanto, la culpa no es de las tormentas, las crecidas, las gravas de la rambla, las del río, etc.

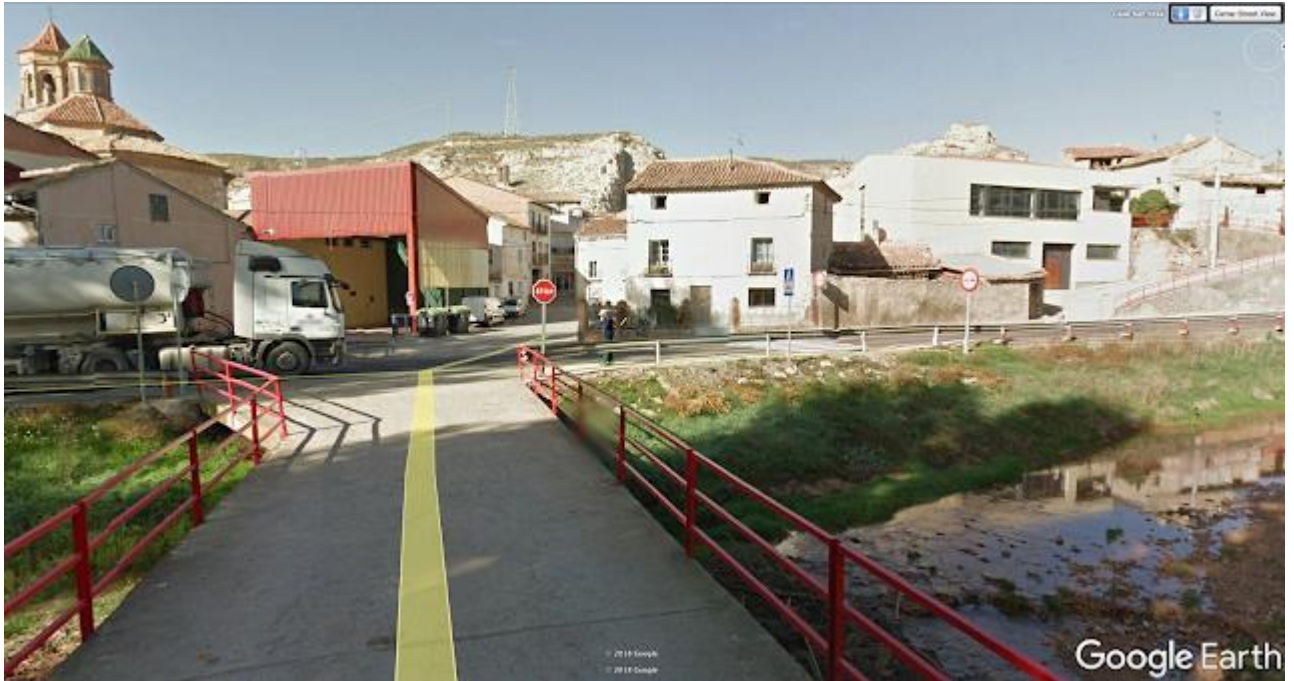
Tras el camión, el frontón de Villalba Baja. La situación del frontón hace que no sea raro que se inunde. En primer término, el puente. Para no cegarse, el puente debería ser mayor y más elevado, correctamente dimensionado para el paso del agua y de los sedimentos en crecidas extraordinarias.
