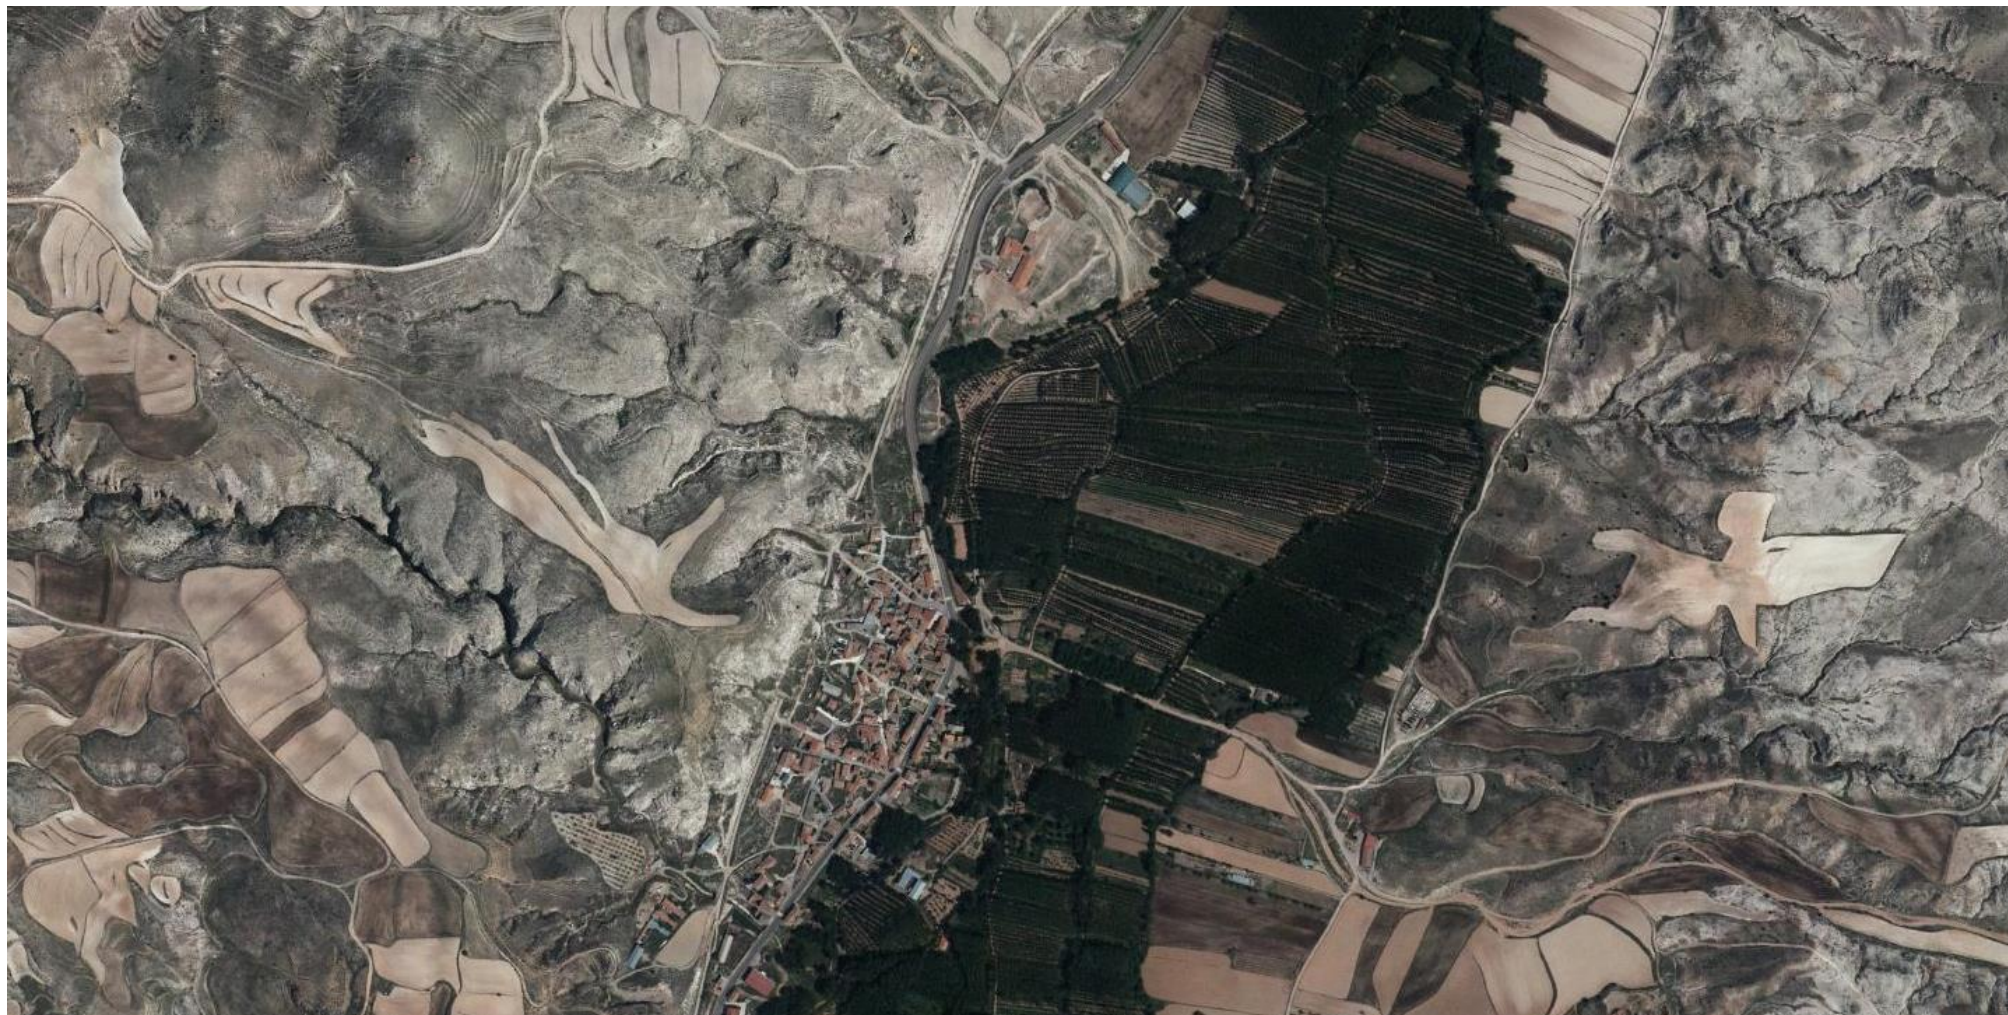
Vista del núcleo de Villalba Baja junto al valle del río Alfambra, cubierto de choperas. Aguas arriba, al norte del pueblo, se ve la desembocadura de la rambla del Cerezo, responsable de modificar el 12 de agosto de 2018, con sus sedimentos, el trazado del río Alfambra. Durante milenios las ramblas han desviado el río.

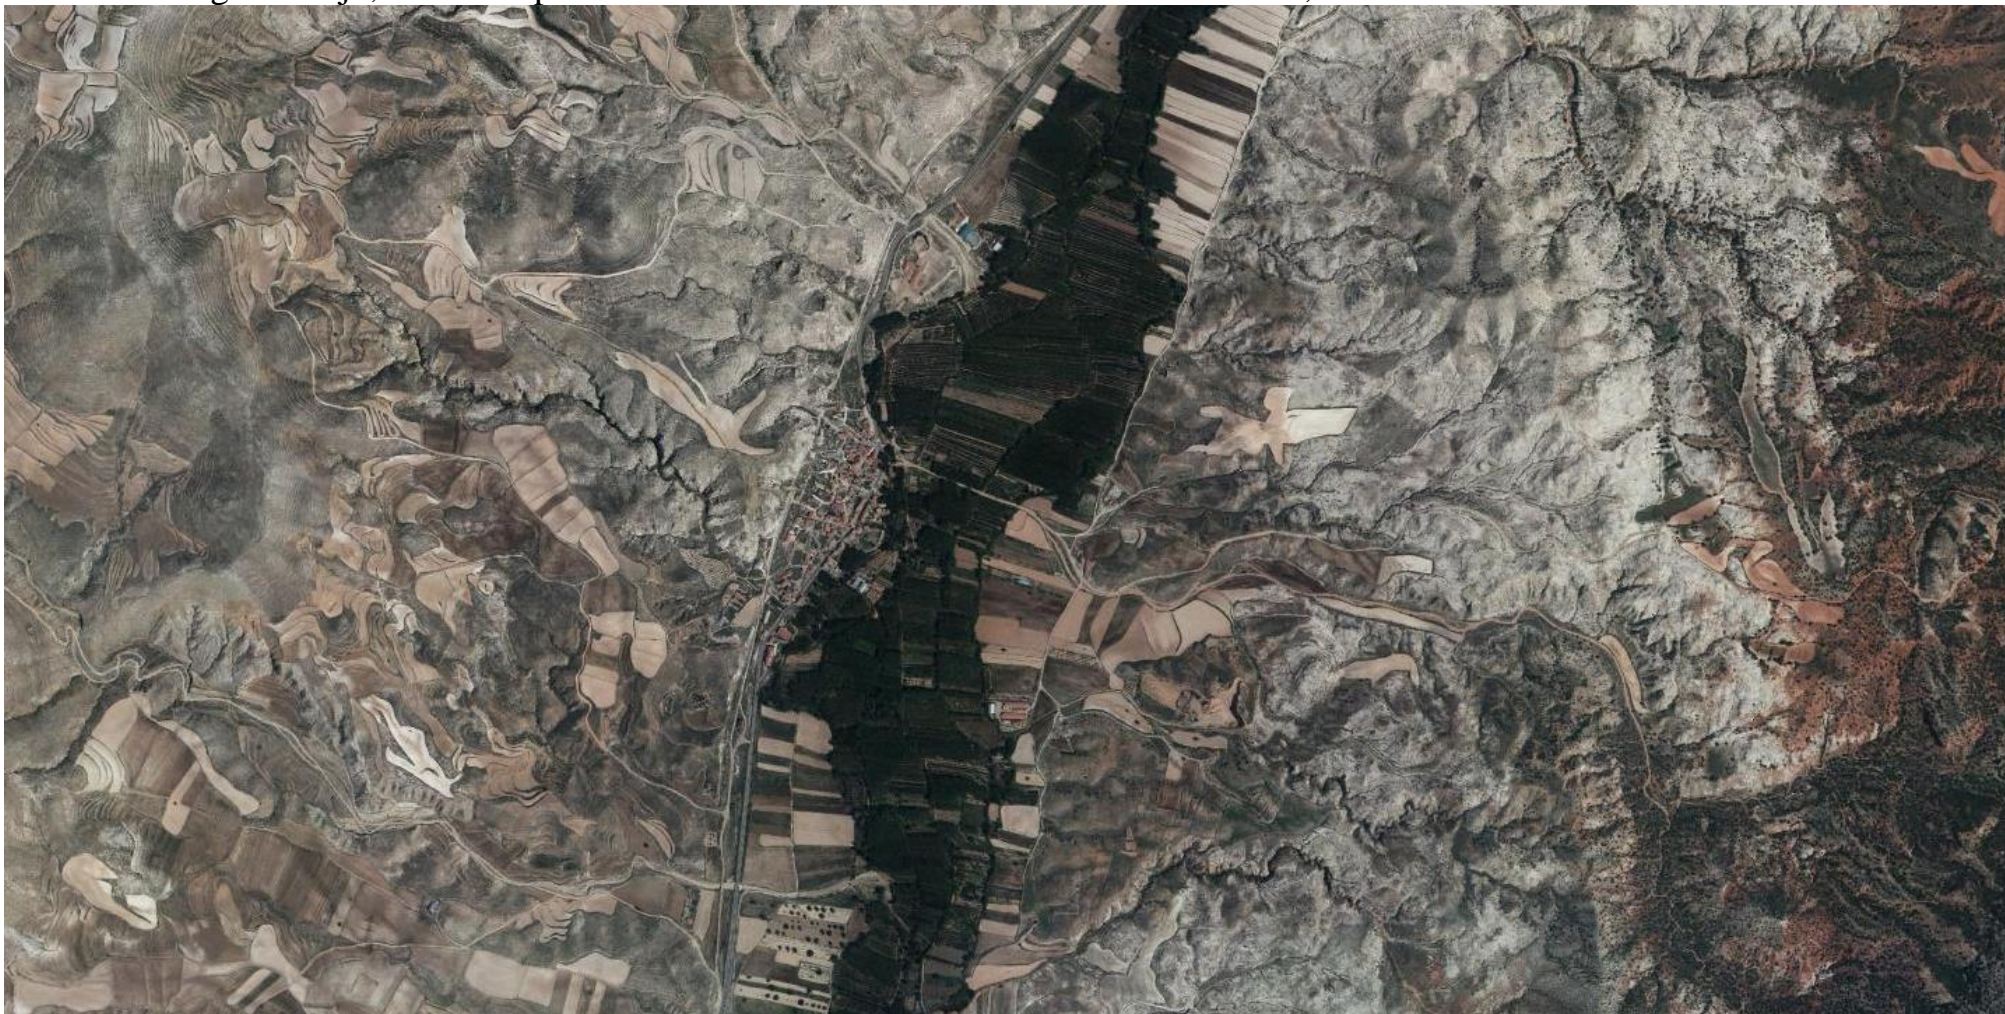
Vista del núcleo de Villalba Baja junto al valle del río Alfambra. Aguas arriba, al norte del pueblo, se ve la desembocadura de la rambla del Cerezo. Aguas abajo, al sur del pueblo se observa la desembocadura de otra rambla, la rambla de la Cordillera.
